# LA CORROSIÓN DEL HORMIGÓN ARMADO EN AMBIENTE MARINO: CONTENIDO CRÍTICO DE CLORUROS.

Bermúdez, M. A.<sup>1</sup>, Alaejos, P.<sup>2</sup>, Lanza, V.<sup>3</sup>

Laboratorio Central de Estructuras y Materiales (CEDEX – Ministerio de Fomento), C/ Alfonso XII, 3 y 5, 28014 – Madrid. mabermud@cedex.es, palaejos@cedex.es, vlanza@cedex.es

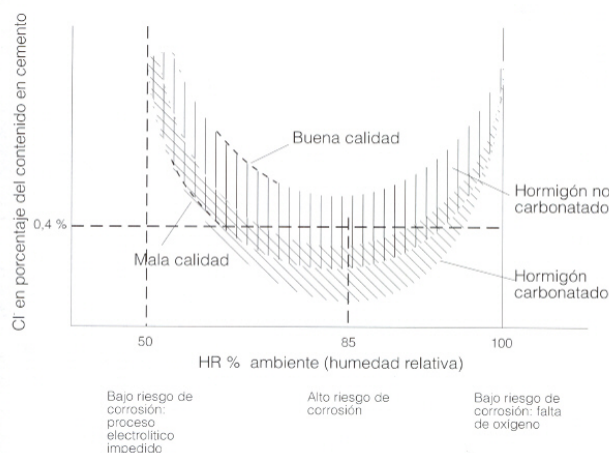
El contenido crítico de cloruros es la cantidad de cloruros que provoca la corrosión activa del acero. Hasta ahora no se ha encontrado un valor único de este contenido crítico, debido a que varía en función de las características del hormigón (pH de la solución de los poros, contenido de humedad (figura 2), temperatura, tipo de catión que acompaña al cloruro, contenido de  $\text{C}_3\text{A}$  y finura del cemento, adiciones, etc.) y del acero (composición, impurezas, desigualdades de la superficie, envejecimiento)<sup>6</sup>. Todos estos parámetros influyen en la naturaleza de la capa pasiva, lo que determina el potencial eléctrico que presenta la armadura. Además, la naturaleza de la capa pasiva evoluciona con el tiempo, y por lo tanto también lo hace el potencial. Pourbaix confirmó que el acero situado en soluciones alcalinas que contengan iones cloruros puede sufrir corrosión localizada, por lo que para un pH y una concentración de cloruros determinada, se puede detectar un potencial (llamado potencial de picadura), por encima del cual el acero se corroe<sup>7</sup>.

Figura 2.- Variación del contenido crítico en cloruros según la humedad ambiente<sup>3</sup>.

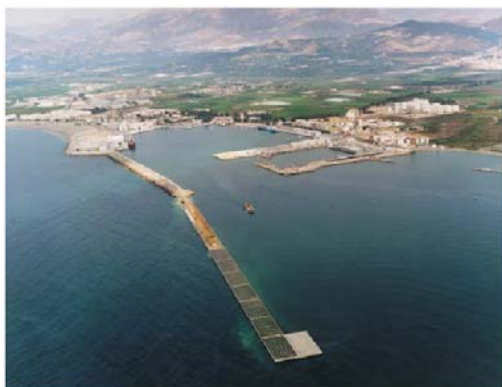
Fotografía 1.- Construcción de un muelle con cajones flotantes.

El objetivo del presente trabajo ha sido estudiar el comportamiento frente a la penetración de cloruros del hormigón armado utilizado en los cajones de dos muelles (en adelante, Muelle A y Muelle B) construidos en la costa Mediterránea con hormigón de categoría 25 N/mm<sup>2</sup>, contenido de cemento igual a 300 kg/m<sup>3</sup> y recubrimiento de 40 mm, y situados en ambiente marino sumergido (en la fotografía 1 se muestra la construcción de un muelle con cajones flotantes y en la figura 3 un croquis de un cajón flotante con celdas circulares).

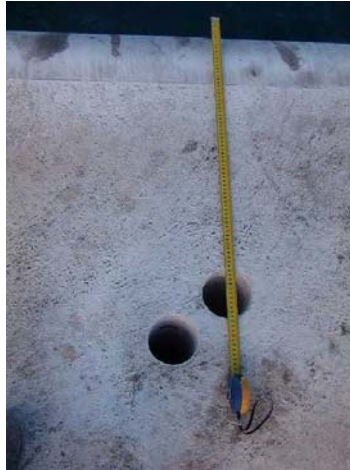
En cada uno de los cajones estudiados (tres en cada muelle) se han realizado dos sondeos verticales de 100 mm de corona exterior, con un diámetro final del testigo de 83 mm, por lo que finalmente se dispone de 6 sondeos del Muelle A (denominados A1 a A6) y cinco del Muelle B (B1 a B5). Dado que se trata de determinar el perfil de penetración de cloruros, en cada cajón el primer sondeo se ha intentado situar justo detrás de la armadura más próxima al paramento en contacto con el agua de mar, y el segundo sondeo se sitúa a continuación, aunque solapándose 2 cm con el anterior (Fotografía 3).

Fotografía 3.- Realización de sondeos en los muelles.

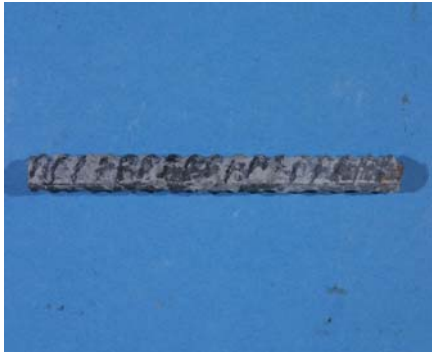
Los sondeos cortaron en algunos casos armaduras del cajón, pero en ningún caso se observaban signos de corrosión en dichas armaduras, como se muestra en las siguientes fotografías.

Fotografía 4. Armadura sin corrosión.

En ambos muelles no se observa corrosión en las armaduras cortadas al extraer los testigos, a pesar de estar situadas a tan sólo 5 cm del paramento exterior.

La inspección visual de las armaduras indica que no hay síntomas de corrosión a pesar de que el contenido de cloruros a esa profundidad sea muy superior al 0,4% indicado en la EHE, debido a que el acceso de oxígeno hasta las armaduras es escaso al encontrarse el hormigón totalmente saturado de agua. Por lo tanto, en ambiente marino sumergido, el contenido crítico de cloruros que supone el inicio de la corrosión debe ser bastante superior al 0,4%, y según los datos del Muelle B, al menos superior al 1,34% en peso de cemento.

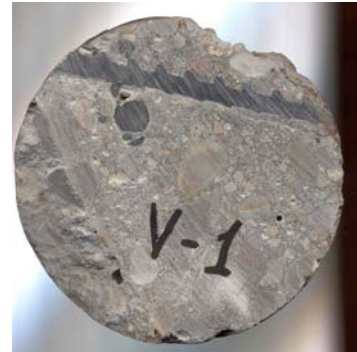
Fotografía 5. Armadura sin corrosión.
